総合的な歯周組織の再生と20年間の実績

Emdogain® Gel

Clinical Case Report

● 宮本 泰和 先生
Dr. Yasukazu Miyamoto

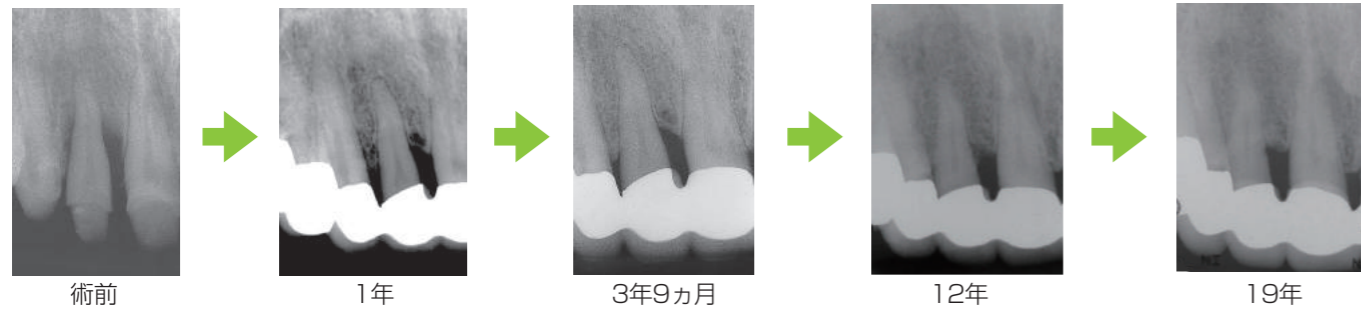
経時的な骨レベルの変化

現在、2回目の手術から7年が経過しているが、1mm程度の歯肉退縮が見られるものの、骨欠損部は平坦化しており、プロービングデプスも3mm以下を維持している。骨移植との併用で浅い骨欠損部に対しても効果が得られたことから、エムドゲインの適応症がさらに広がったのではないかと考えている。

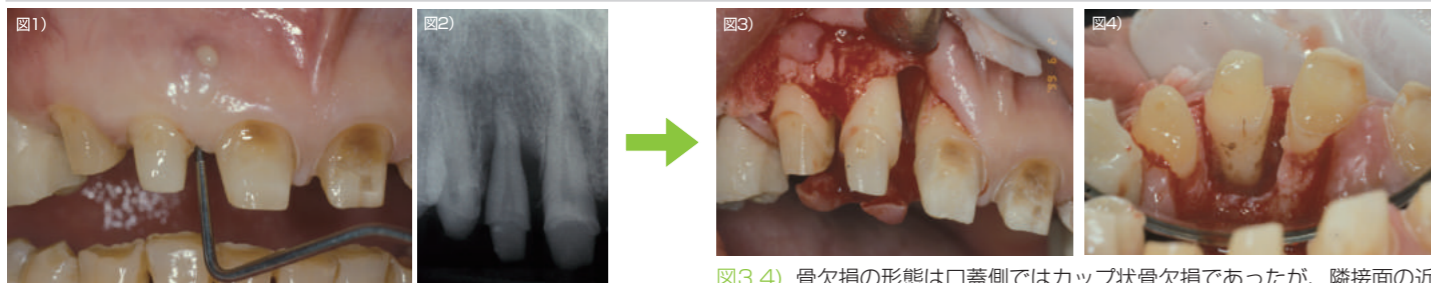
図1,2) 術前のプロービングデプスは10mm。動揺度は2度。エックス線写真でも非常に深い垂直性骨欠損が認められる。

図3,4) 骨欠損の形態は口蓋側ではカップ状骨欠損であったが、隣接面の近心頬側の骨が約3mm吸収しており、EMDが貯留しにくい形態である。

浸潤麻酔後、歯肉溝切開による歯肉剥離掻爬術を行った。歯肉弁を出来るだけ厚く保存するように歯肉弁を剥離し、根面および骨欠損部の徹底的なデブリドメントを行った。

根面の酸処理後、骨欠損部の出血のコントロールを行い、エムドゲインを塗布した(図4)。歯肉弁は、まずGore-Texの縫合糸を用いて歯間部のマトレス縫合を行う。歯間乳頭部は歯間乳頭保存術を応用した。¹⁾

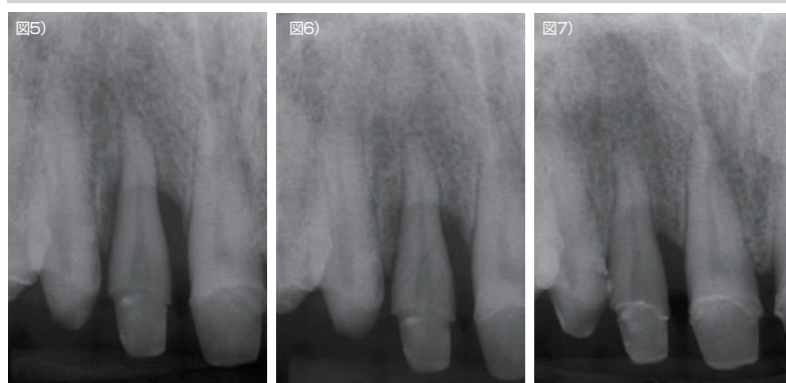
図5,6,7) 術後4ヶ月、6ヶ月、8ヶ月の状態。骨の再生が徐々に進行しているのが分かる。この症例では、術後8ヶ月以降の骨の増加は認められなかった。

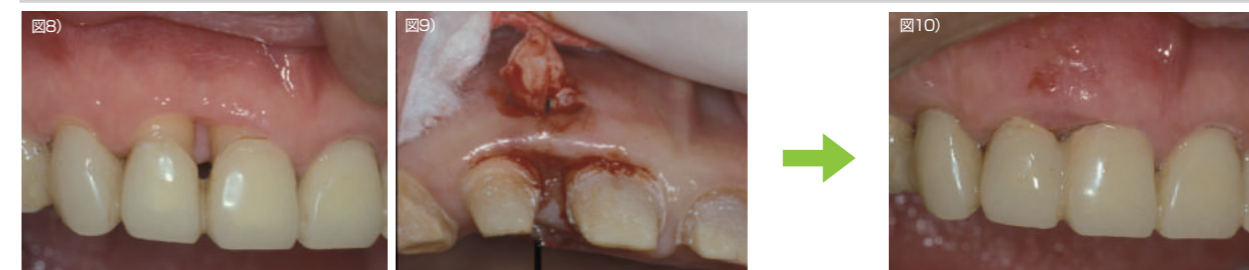
術後2週目からソフトブラシによる清掃を開始し、術後4週目からは通常のブラシおよび歯間ブラシを使用するよう指示した。術後2週目頃より、唇側歯肉が骨欠損部へと徐々に陥没し始め、術後3ヵ月に歯間乳頭部の陥没が生じた(図8)。術後8ヶ月の時点で結合組織移植による歯間乳頭再建術を行った(図9)。

図8) 頬側骨壁の低い部分でスペースメーカーができません。術後3ヶ月の時点で歯間乳頭部の陥没が生じている。
図9) 術後8ヶ月の時点で結合組織移植による歯間乳頭再建術を行った。唇舌的にトンネルを形成し、結合組織片を挿入した。
図10) 歯間乳頭再建術約1ヶ月。ある程度審美性を回復した。

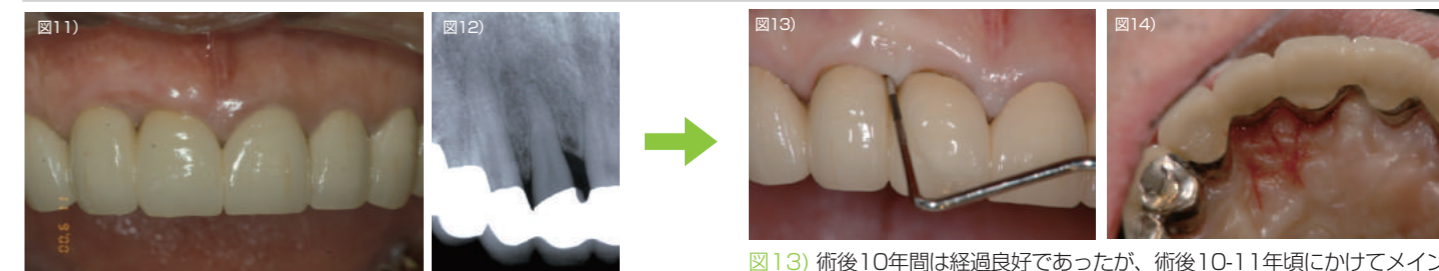
図11,12) 歯周再生療法後約1年、最終補綴を行った。エックス線写真で右上2の近心部に浅い垂直性骨欠損が残存したが、プロービングデプスは3mm以下である。その後、3ヶ月毎のメインテナンスに移行した。
図13) 術後10年間は経過良好であったが、術後10-11年頃にかけてメインテナンスが暫く途絶えた時期があった(約1年半)。再来院時、右上2の近心部のPDが6mmになっていた。
図14) 口蓋側にV字型切開を入れるタイプの乳頭保存術を応用し、フラップを翻転した。²⁾

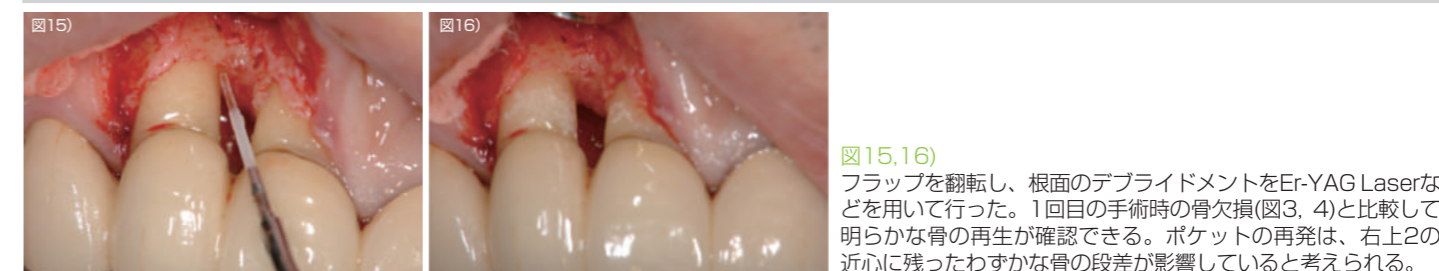
図15,16) フラップを翻転し、根面のデブリドメントをEr-YAG Laserなどを用いて行った。1回目の手術時の骨欠損(図3, 4)と比較して明らかな骨の再生が確認できる。ポケットの再発は、右上2の近心に残ったわずかな骨の段差が影響していると考えられる。

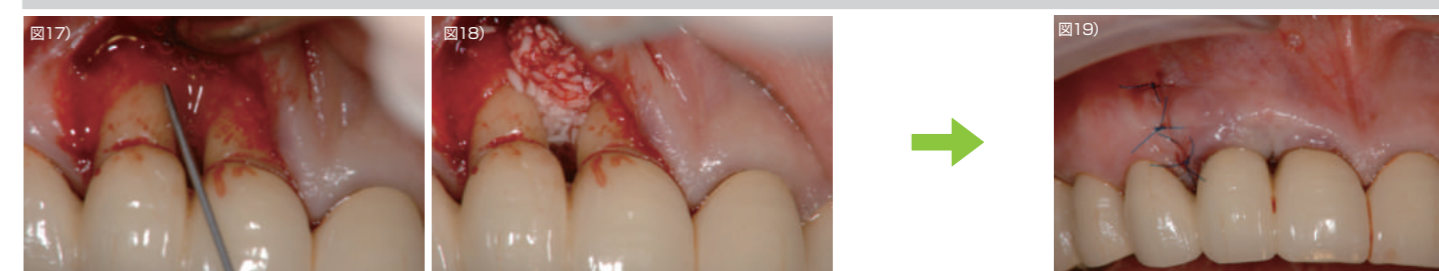
図17) デブリドメント後、Emdogain Gelを塗布した。
図18) 浅い垂直性骨欠損なので、EMD単独使用ではスペースメーカーができないので、骨補填材を併用して再生療法を試みた。³⁻⁵⁾

図19) 術直後の状態。

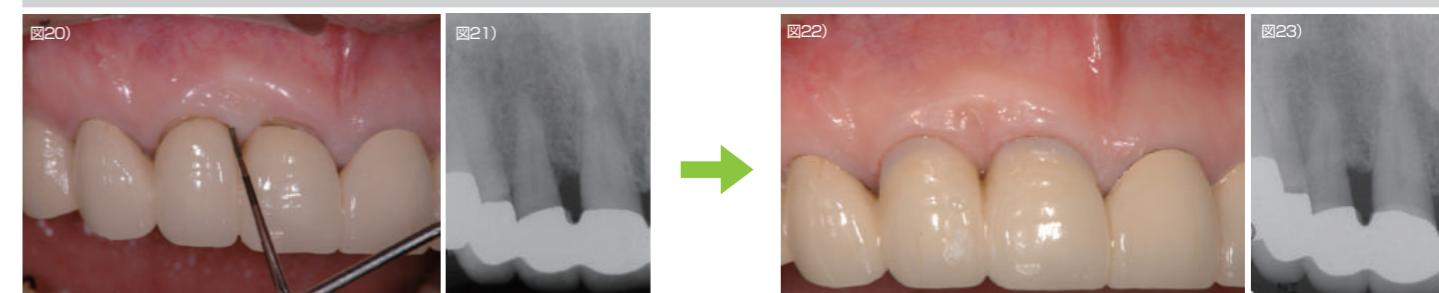
図20,21) 術後12年の状態(2回目の手術から1年後)、約1mmの歯肉退縮が見られるが、プロービングデプスは3mmで良好な状態を維持している。エックス線写真では、わずかであるが骨の増大が確認できる。

図22,23) 術後19年の状態。オーバーブラッシングにより根面にくさび状欠損が生じたため、レジン充填を行った。エックス線写真では、垂直性骨欠損が消失し、歯間部の骨が平坦化している。PDは3mmで良好な状態を維持している。
