# Mais do que estética pura.

### Relatório de caso Implante cerâmico Straumann® PURE

#### Ross Cutts

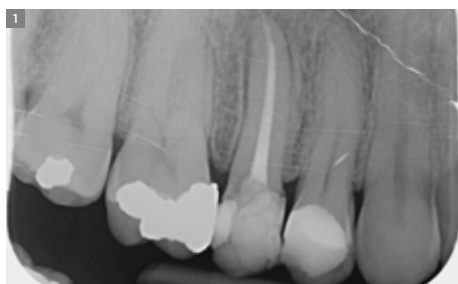
Esta paciente de 48 anos foi encaminhada para substituir o dente 15, previamente tratado ao nível da raiz mas que se encontrava agora fraturado no sentido coronal (Fig. 1). O exame radiológico revelou uma área crónica de patologia (Fig. 2). O dente foi extraído, sendo realizada uma extensa curetagem da cavidade (Fig. 3).

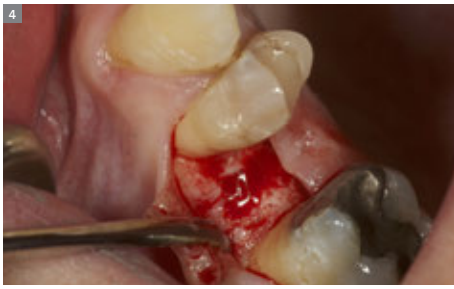
Quatro (4) meses após a extração, foi criado, através de incisão, um retalho muco-periosteal para descobrir o local cicatrizado (Fig. 4). Foi seguido o protocolo de perfuração e, utilizando-se o pino de alinhamento (Fig. 5) e o indicador de posição (Fig. 6), inseriu-se o implante cerâmico Straumann® PURE (Fig. 7). O implante foi ligeiramente fresado, de modo a assegurar que as paredes bucal e palatal do implante permanecessem dentro do

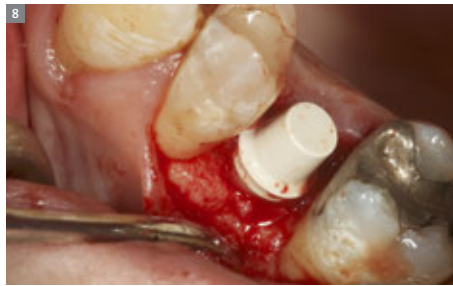
envoltório ósseo autógeno. Foi colocada a tampa de cicatrização de PEEK (Fig. 8) e o retalho foi fechado com sutura nos sentidos mesial e distal. O implante revelou uma excelente estabilidade primária e angulação. A tampa de proteção de PEEK branca foi colocada para permitir a cicatrização simultânea dos tecidos moles e rígidos durante a fase de integração óssea (Fig. 9).

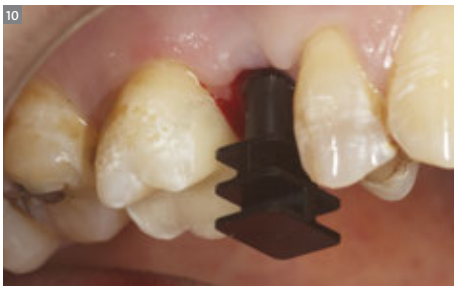
Aproximadamente 10 semanas após a colocação do implante, foi colocado o pilar de impressão, recorrendo-se a uma técnica convencional de impressão com molde fechado para captar o perfil de saída com um material de impressão de silicato de

polivinilo (Fig. 10). Foram utilizadas técnicas de fabrico de coroas e pontes convencionais para criar uma restauração integralmente cerâmica (Figuras 11–13). A radiografia pós-operatória revela uma solução perfeita (Fig. 14).
