Ceramic  
Implant System

# GUIA CLÍNICO

Casos clínicos feitos por dentistas de vários países revelando o conceito de estética, flexibilidade e previsibilidade na prática clínica sobre o Neodent® Zi Ceramic Implant System

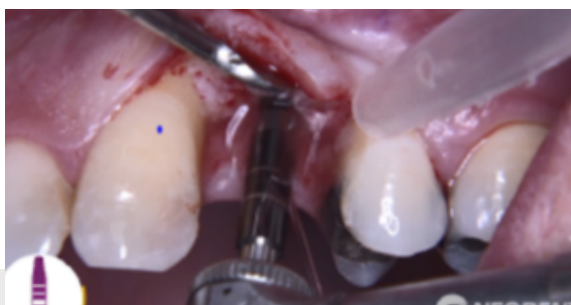
5. Protocolo completo de perfuração de implantes Neodent® Zi.

Inicialmente, foi realizado um bloqueio de infiltração anestésica na porção média do nervo alveolar superior esquerdo, seguido de incisão supracrestal para acesso ao osso alveolar com retalho completo. O protocolo de perfuração foi feito de acordo com as instruções do fabricante: Broca lança, broca cônica Ø 2.0, Ø 3.5 e Ø 4.3, respectivamente. O implante Neodent® Zi 4.3 x 11.5 mm foi instalado na região com torque de 40 N.cm, permitindo aplicação imediata de carga.

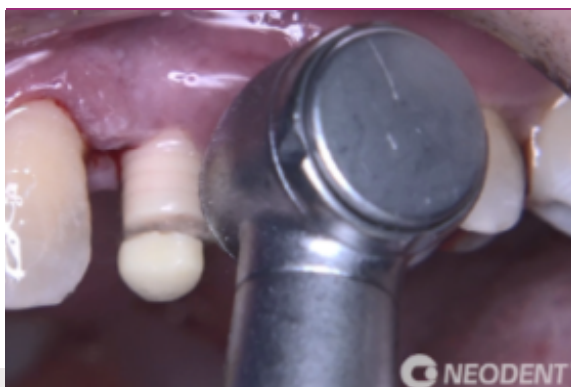
12. Personalização do provisório instalado sobre o pilar PEEK CR.

Depois da instalação do implante, o pilar PEEK CR (4.3 x 4.0 x 2.5 mm) foi escolhido para o componente protético. Um cilindro provisório foi personalizado para capturar a coroa de resina acrílica e cimentação posterior. Depois de dez meses, a prótese cerâmica definitiva foi instalada sobre a Base Zi.

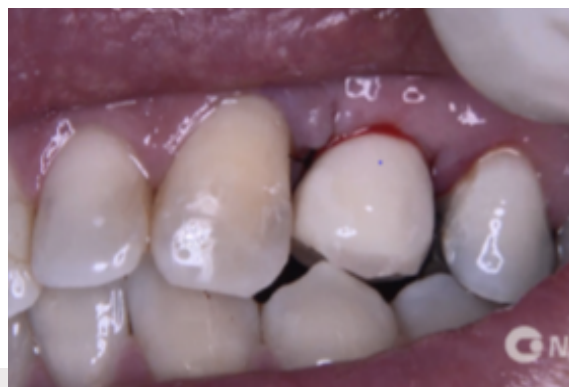
13. Ensaios oclusais, de acabamento e polimento do provisório instalado sobre o pilar PEEK CR.

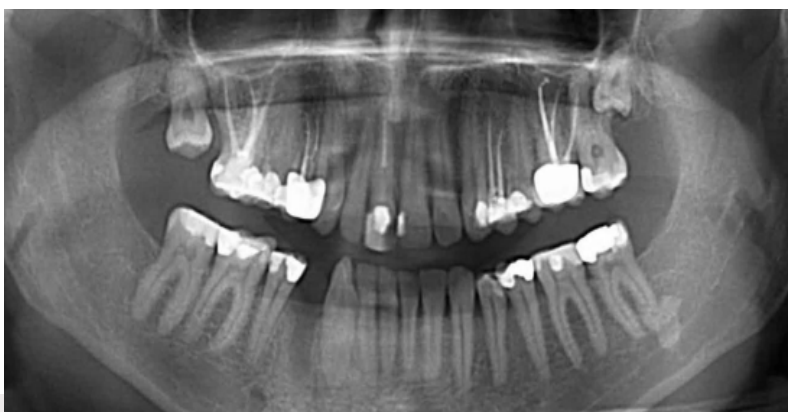
Radiografia panorâmica do paciente.

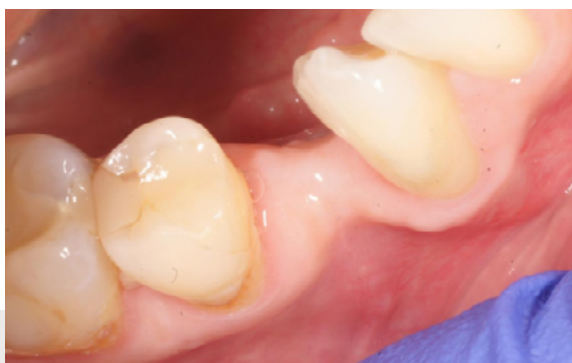
10. Situação clínica depois de seis meses de instalação do implante Neodent® Zi.

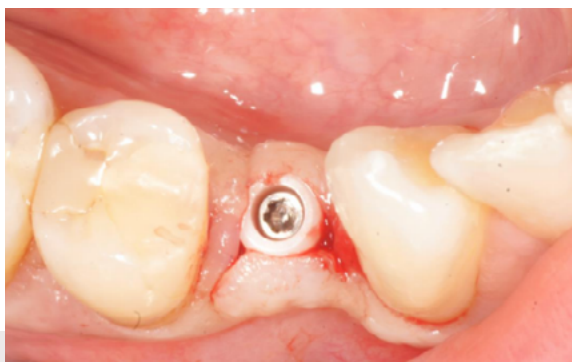
12. Cicatrizador Zi instalado depois de seis meses da cirurgia.

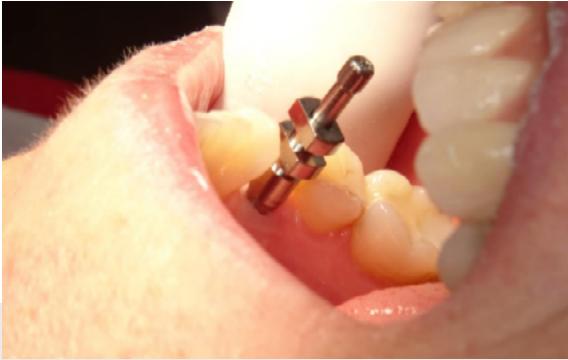
14. Processo de moldagem da coroa definitiva.

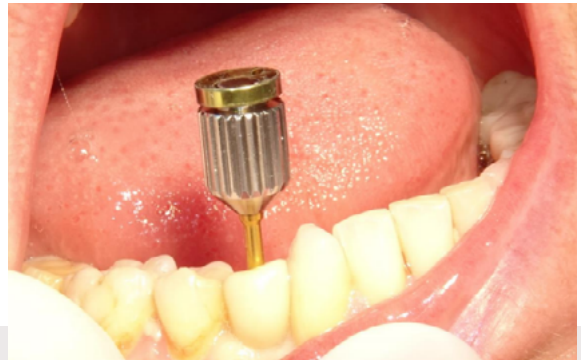
15. Instalação da coroa definitiva.

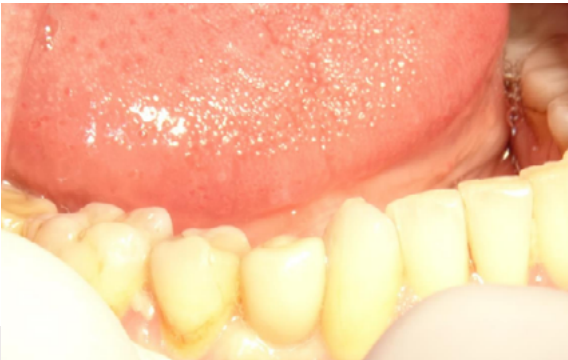
16. Situação clínica da reabilitação definitiva.

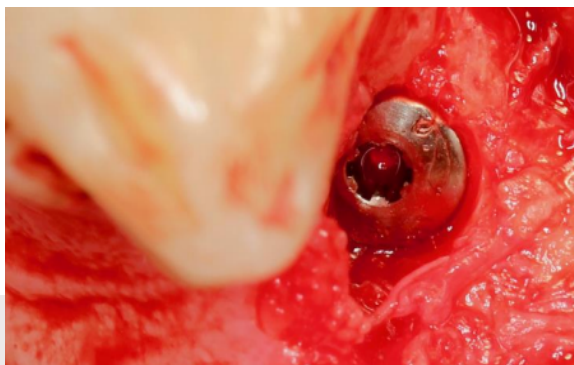
5. Parafuso de cobertura Zi instalado.

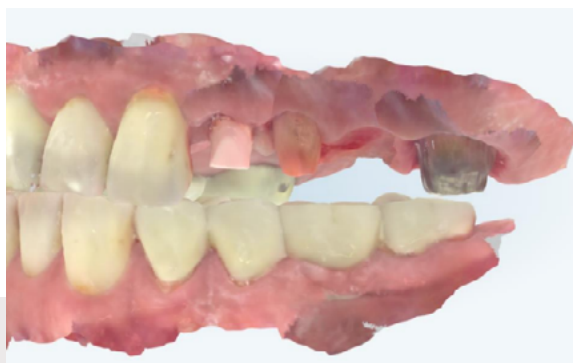
7. Design CAD – vista lateral depois de 90 dias depois da cirurgia.

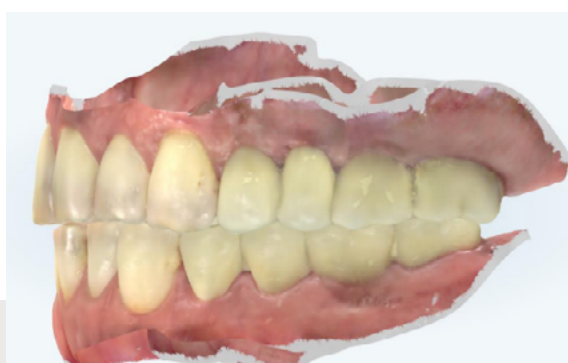
8. Design CAD – vista lateral depois da instalação da coroa definitiva.

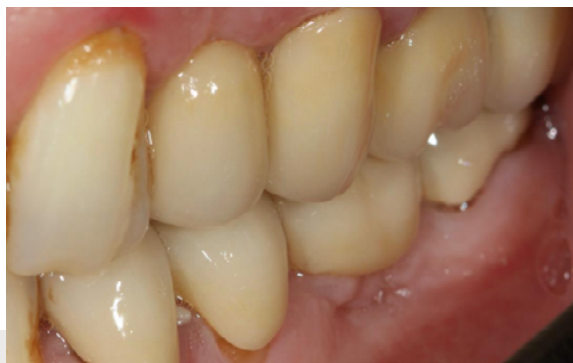
9. Situação clínica da reabilitação definitiva.

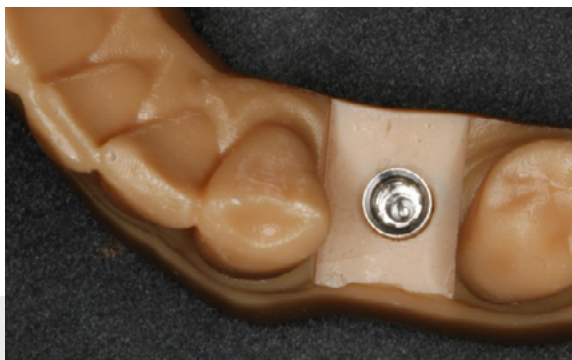
8. Modelo impresso definitivo com implante Zi análogo híbrido reposicionável.

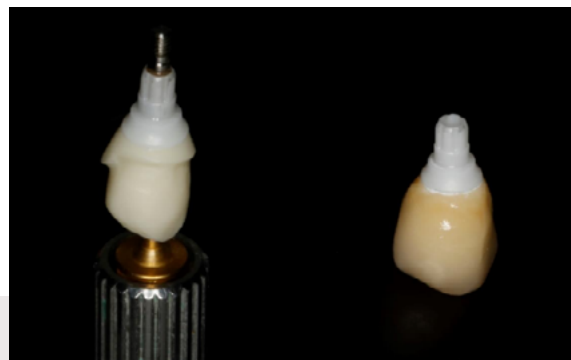
9. Coroa definitiva instalada na Base Zi.

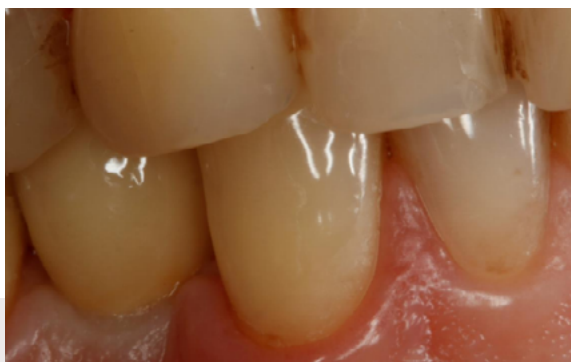
10. Situação clínica da reabilitação definitiva. Vista lateral em oclusão.

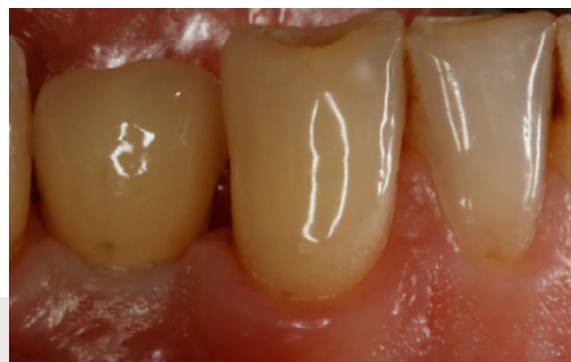
11. Situação clínica da reabilitação definitiva. Vista lateral.

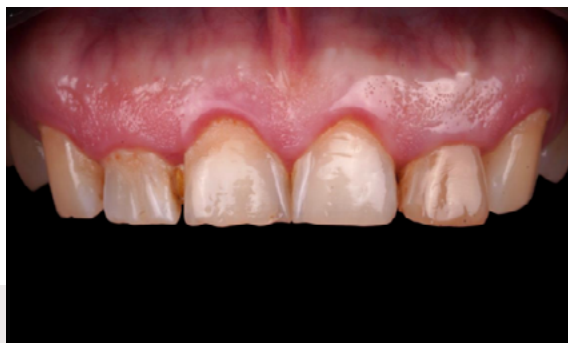
1. Quadro clínico inicial.

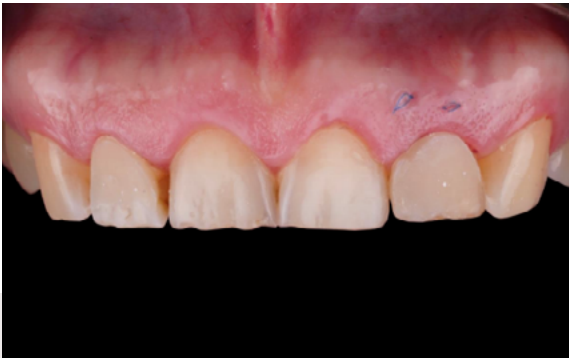
10. Situação clínica depois da sutura e instalação da coroa provisória.

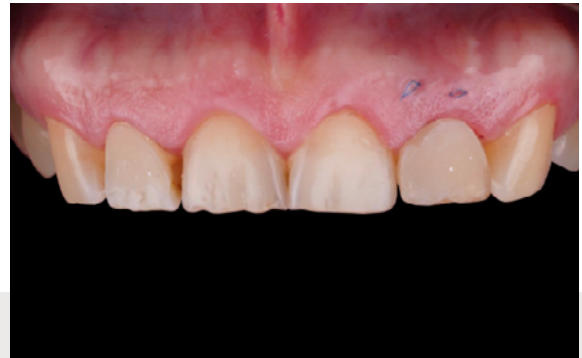
11. Situação clínica, sete dias de acompanhamento.

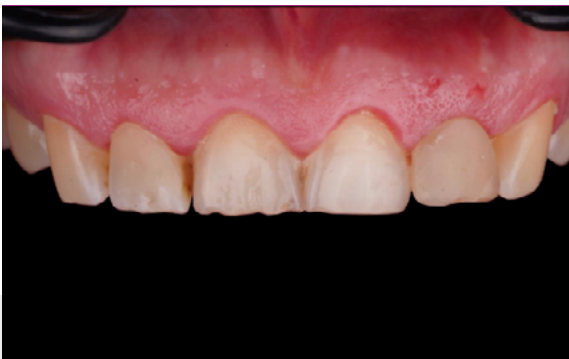
12. Situação clínica, catorze dias de acompanhamento.

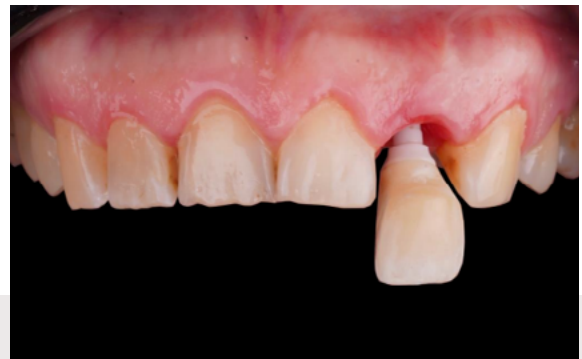
13. Instalação da coroa definitiva, três meses de acompanhamento.

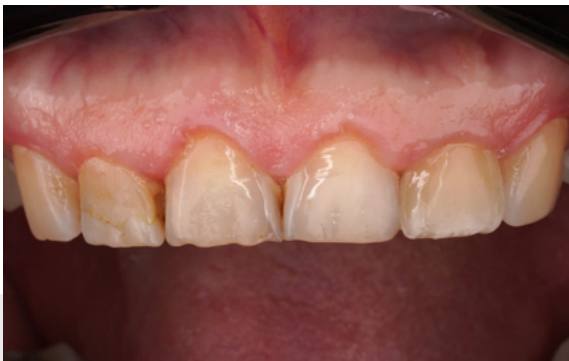
14. Situação clínica da reabilitação definitiva, dois anos de acompanhamento.

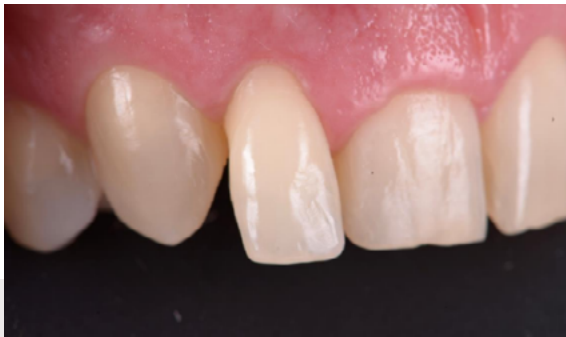
1. Caso clínico inicial.

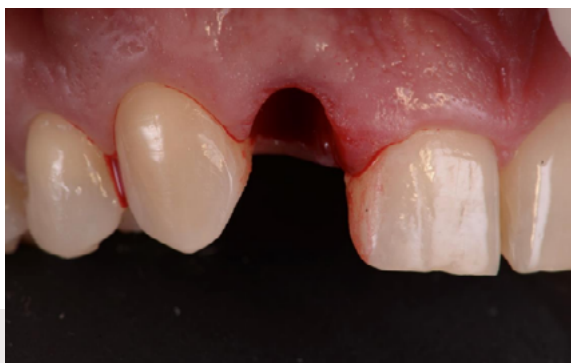
3. Situação pós extração.

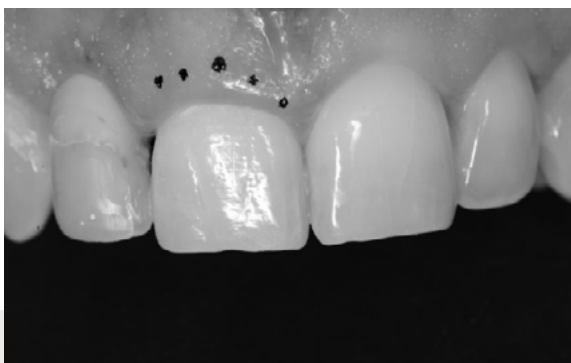
7. Design do contorno gengival do zênite.

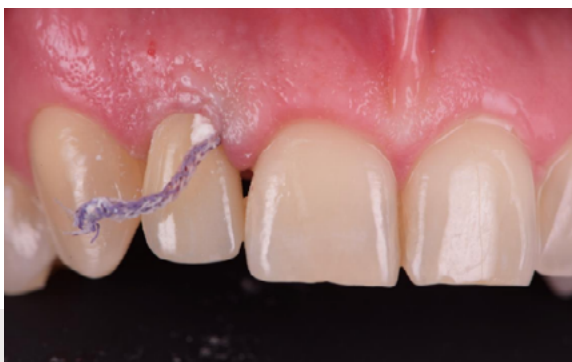
11. Fase de cimentação da coroa.  
Remoção do cabo de retração.

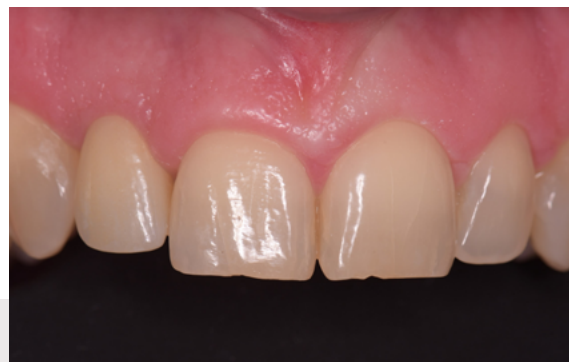
12. Visão vestibular da coroa definitiva,  
dois anos e sete meses depois da cirurgia.

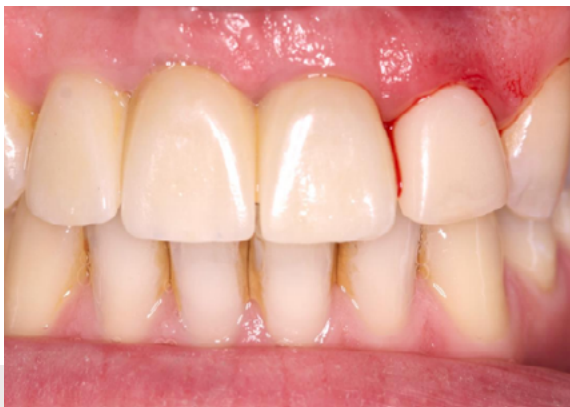
9. Fechamento do canal de acesso do parafuso do implante na coroa provisória.

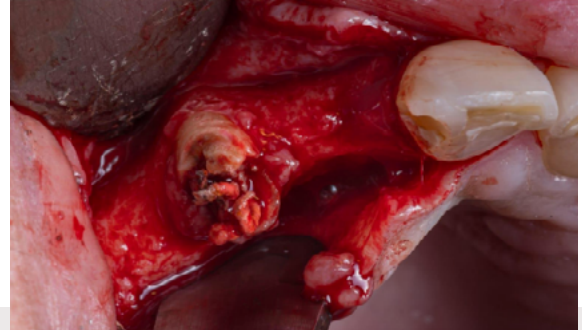
2. A raiz fraturada do dente 13 foi extraída.

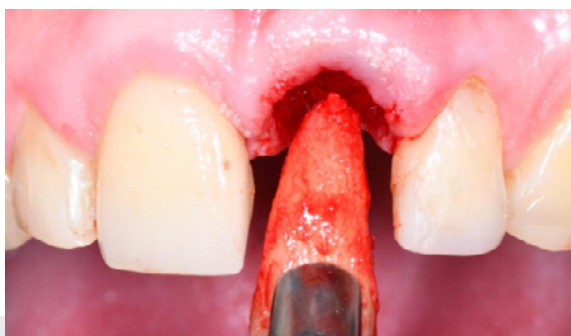
3. Extração da raiz residual do dente 21

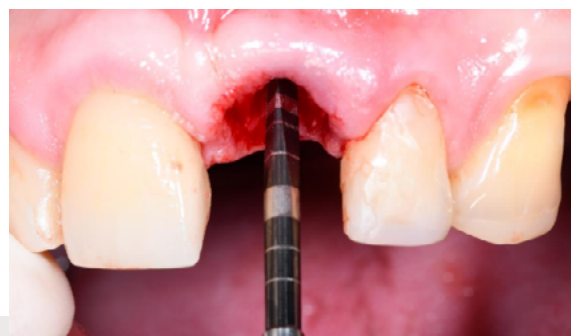
4. Protocolo de perfuração do implante Neodent® Zi.

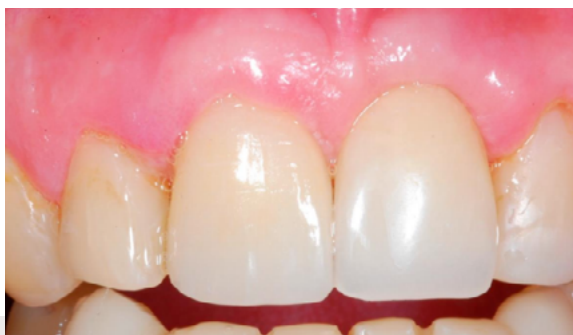
9. Aspecto clínico quatorze dias depois da cirurgia.

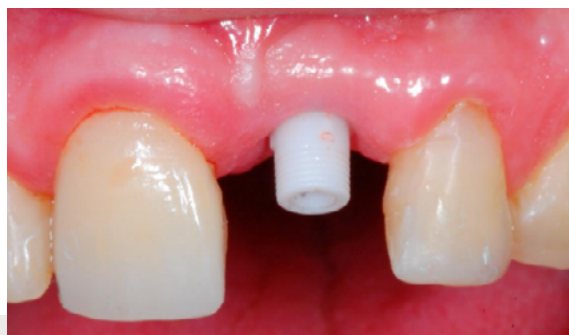
10. Aspecto clínico seis meses depois da cirurgia.

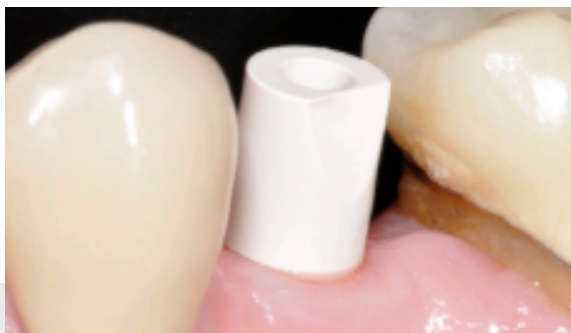
18. Transfer de escaneamento instalado para fluxo de trabalho digital.

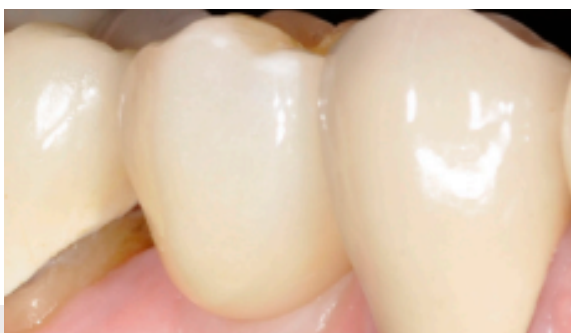
20. Coroa definitiva unitária instalada.

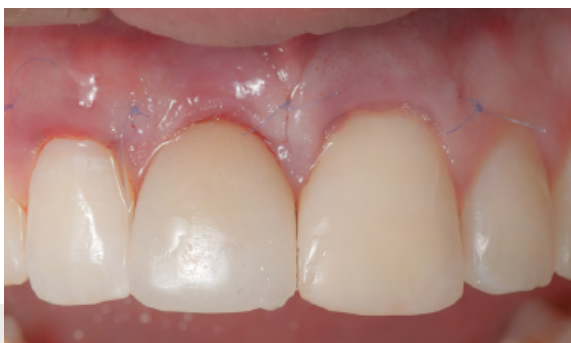
10. Aspecto clínico depois das suturas e instalação da coroa provisória.

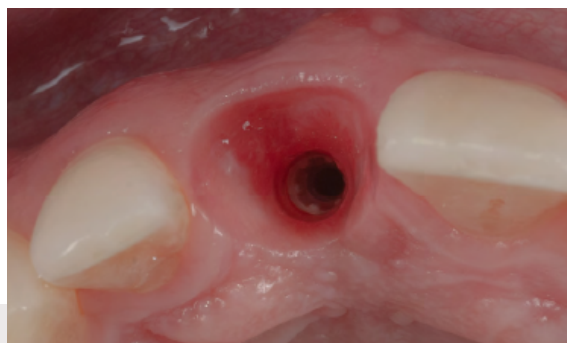
11. Aspecto clínico da condição do tecido mole depois de 3 meses de cicatrização.

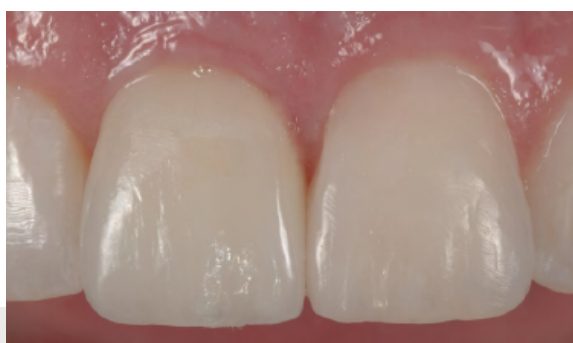
12. Aspecto clínico depois da instalação da coroa definitiva.
