CASO CLÍNICO

ABORDAGEM COM IMPLANTE STRAUMANN® BLC EM PACIENTE COM REABSORÇÃO RADICULAR AVANÇADA E PERDA ÓSSEA INTERPROXIMAL NOS DENTES CENTRAIS ANTERIORES DA MAXILA, COM PREOCUPAÇÃO ESTÉTICA

DRA. PAULA CORVELLO
Brasil

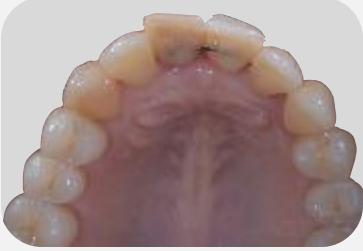
Situação inicial mostrando o dente #21 ferulizado.

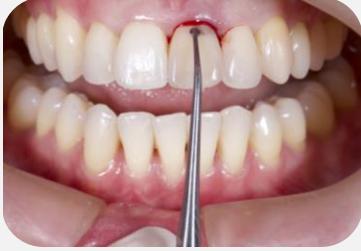
Aspecto inicial em vista frontal.

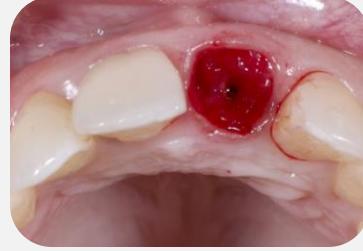
Vista oclusal após exodontia minimamente invasiva.

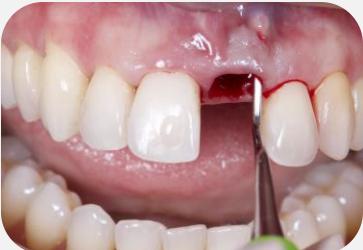
Tunelização para enxerto de tecido conjuntivo.

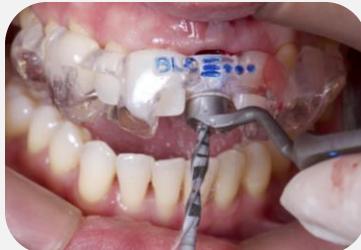
Cirurgia guiada para colocação imediata de implante Straumann® BLC.

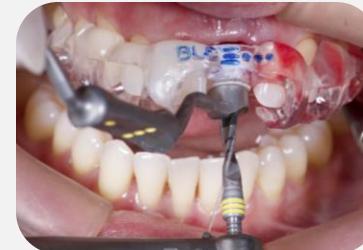
Sequência de fresas para instalação do implante Straumann® BLC 3.75.

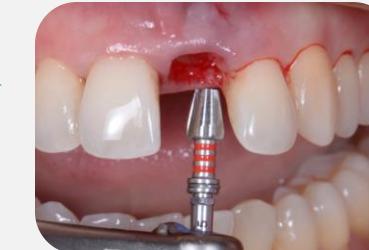
Piloto para o implante Straumann® BLC 3.75.

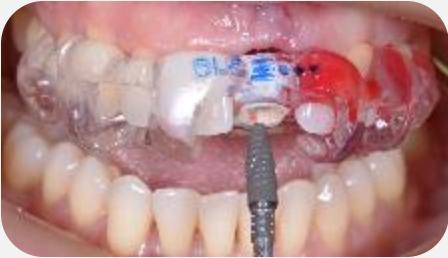
Inserção guiada do implante Straumann® BLC 3.75x10 com torque de 50 N.cm.

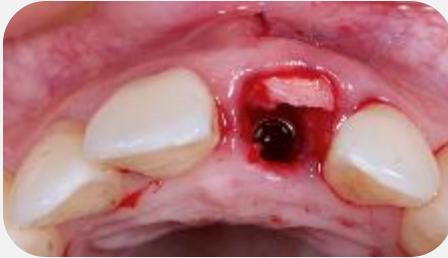
Implante e enxerto de tecido conjuntivo posicionados.

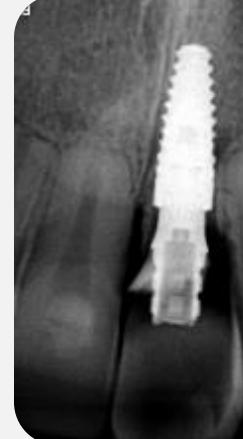
Controle radiográfico.

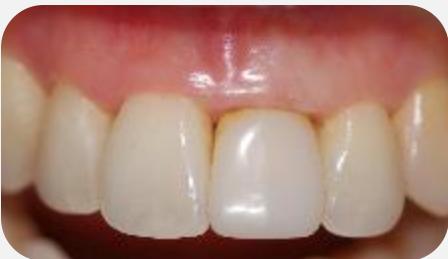
Aspecto da coroa provisória antes do condicionamento gengival.

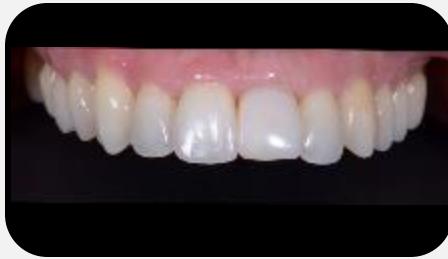
Coroa provisória após o condicionamento gengival.

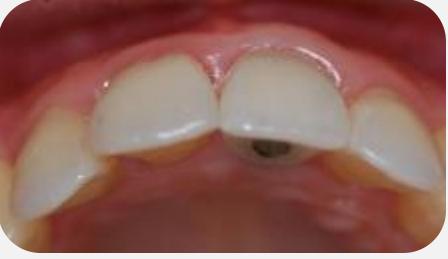
Volume do rebordo alveolar após enxerto de conjuntivo e emergência protética com a posição ideal do implante.

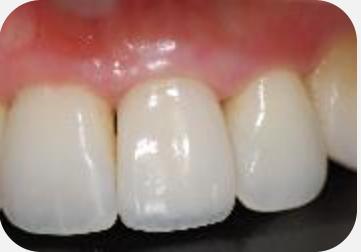
Aspecto final da coroa definitiva.

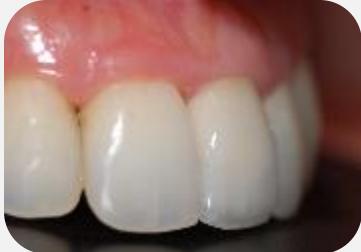
Aspecto final da coroa definitiva em vista lateral.
